**REGIONE VENETO**  
**Provincia di Belluno**

**Comune di:** VALLE DI CADORE

**P.A.T.**

**Relazione geologica: Allegato n.1**  
**DOCUMENTAZIONE FOTOGRAFICA**

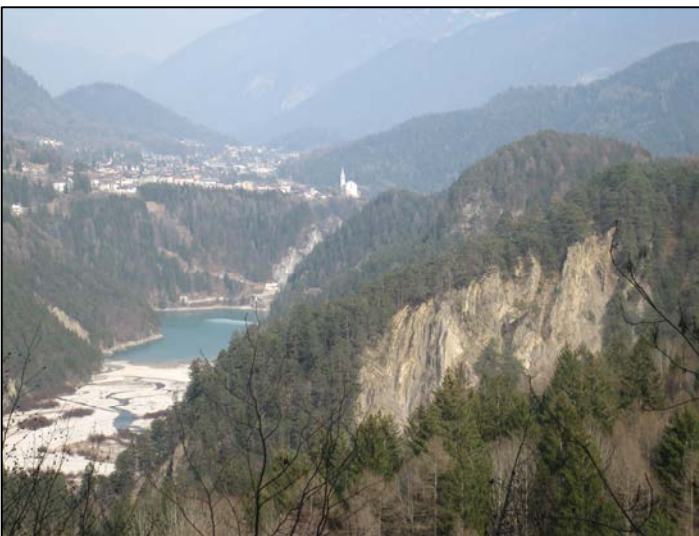
Vista dalla S.P. 347 salendo verso Cibiana di Cadore. Si notano a sinistra sullo sfondo gli abitati di Valle, Tai e Pieve; la chiesa di San Martino e il Lago di Valle; in primo piano evidenti fenomeni di dissesto attivo in *Fm. a Bellerophon*, in sponda destra del T. Rite

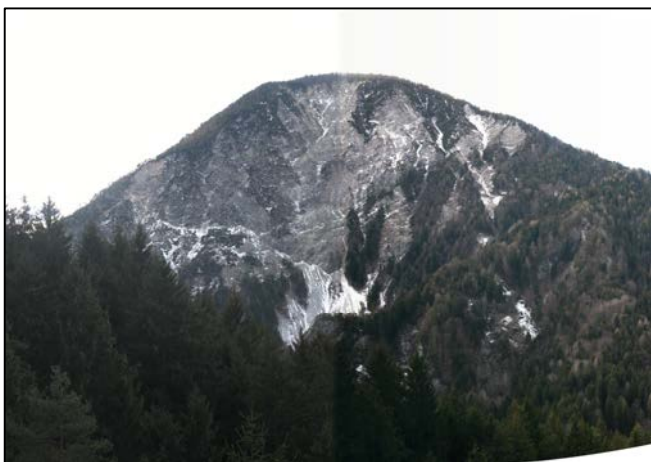
Vista della grande frana di Dubiea, da località Zo Val

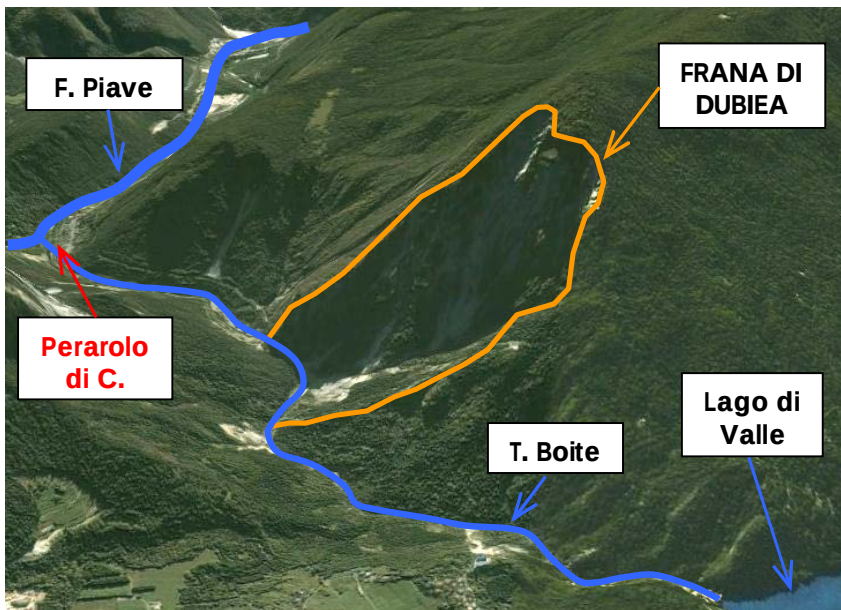
Vista aerea dell'estesa frana di Dubiea (fonte ortofoto: [earth.google.com](http://earth.google.com))

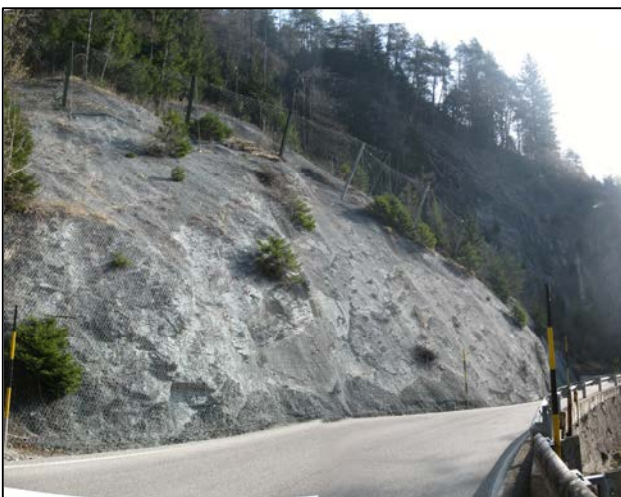
Area a caduta massi lungo la S.P. 347. La compagine rocciosa affiorante è ascrivibile alla Fm. di *Livinallongo* "Pietra Verde". Come ben si nota sono stati eseguiti interventi di protezione passiva

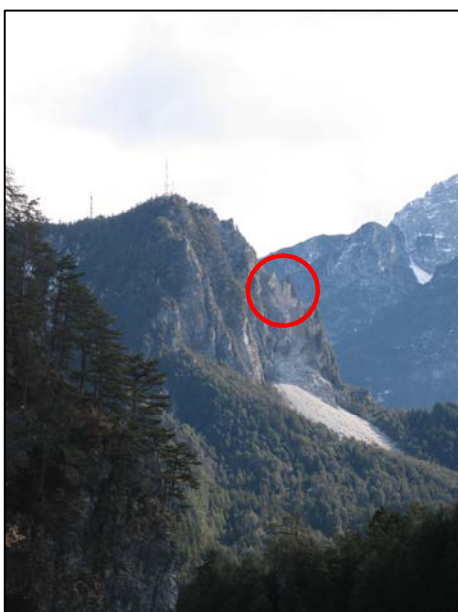
Monte Zucco da Valle di Cadore. Evidenziata dal cerchio rosso la nicchia di distacco di una frana di crollo avvenuta recentemente

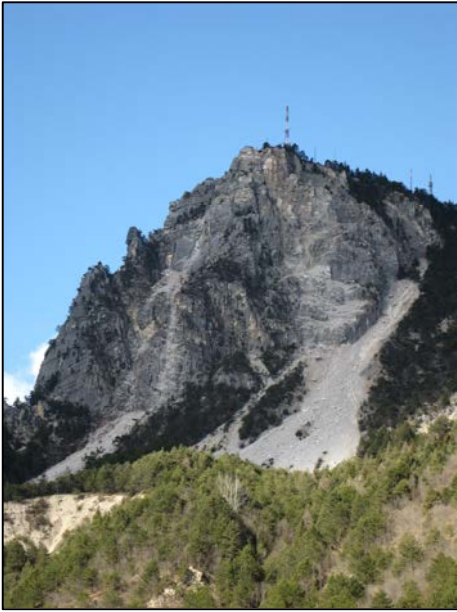
Il Monte Zucco visto da Perarolo di Cadore.  
Si notino le estese falde detritiche alla base del rilievo, interessato da franamenti recenti evidenziati dalle colorazioni più chiare della roccia

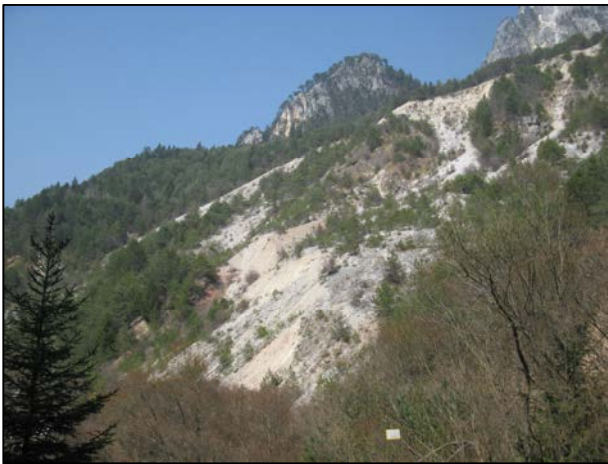
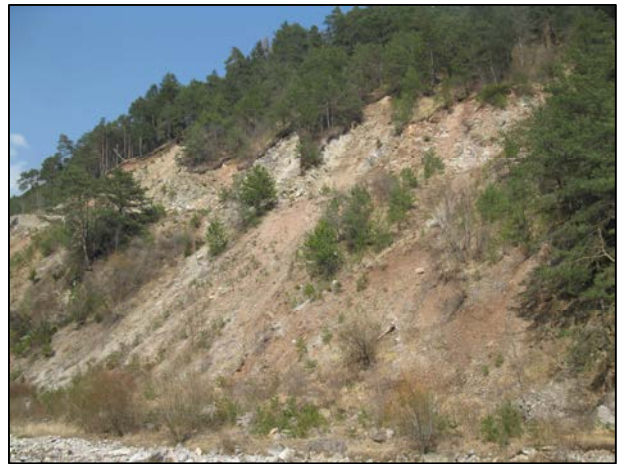
Estesi fenomeni franosi lungo la sponda in sinistra idrografica del Torrente Boite, alla base del versante sud del Monte Zucco. Essi coinvolgono detriti sciolti (foto a sinistra) e formazioni rocciose poco competenti come la *Fm. di Raibl* (foto a destra)

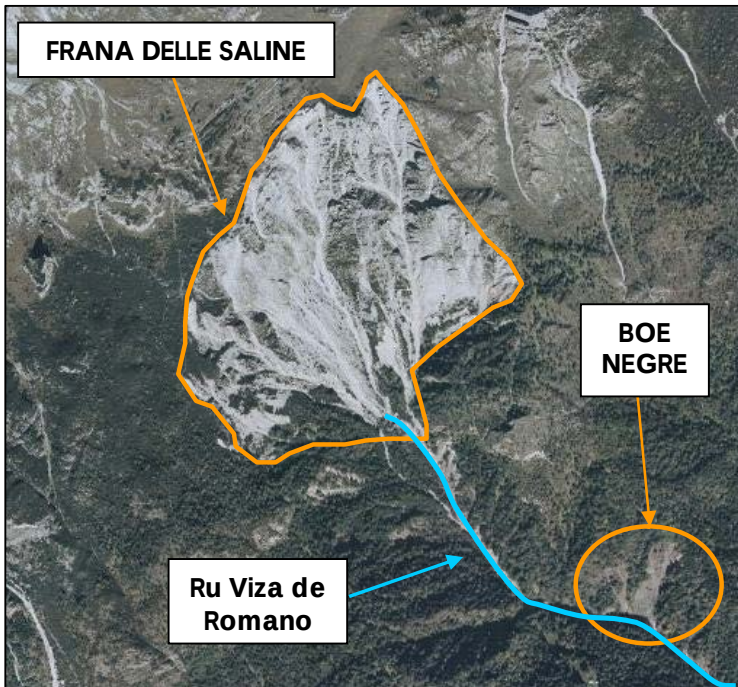
Vista generale della frana delle Saline, dell'alto corso del Ru Viza de Romano e dei dissesti presenti in località Boe Negre  
(fonte ortofoto: [www.bing.com](http://www.bing.com))

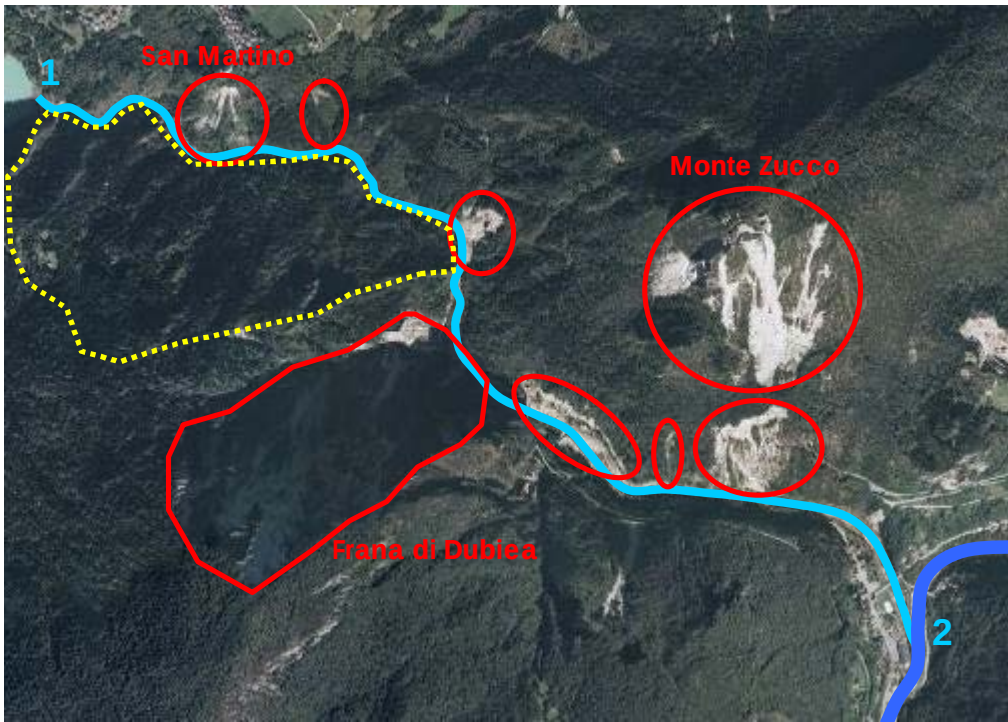
Vista dei principali dissesti (evidenziati in rosso) e delle aree soggette a dissesto diffuso (delimitata in linea gialla punteggiata) lungo il basso corso del T. Boite, dalla diga di Pocroce (1) all'immissione nel Fiume Piave (2)  
(fonte ortofoto: [www.bing.com](http://www.bing.com))

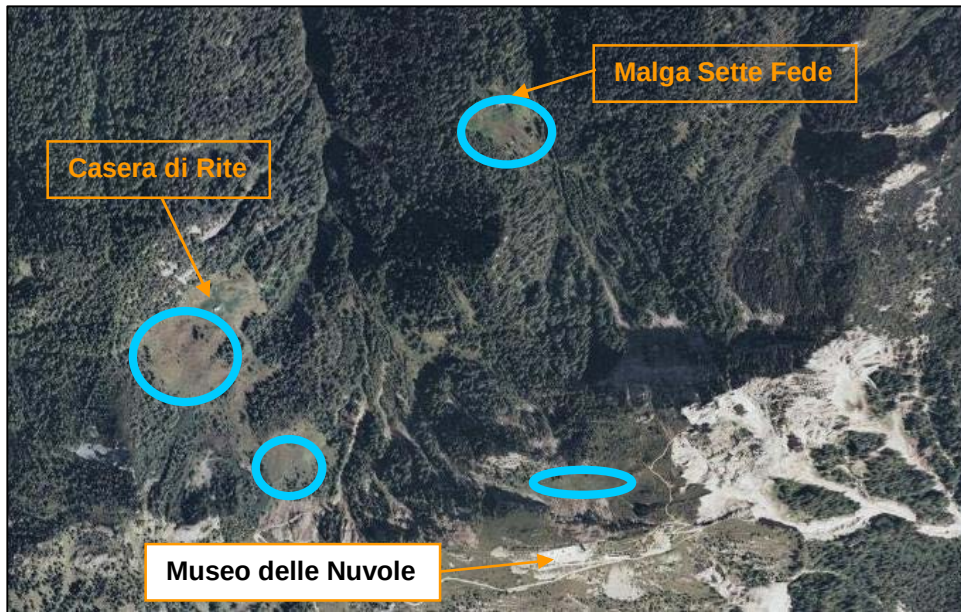
Individuazione su ortofoto di alcune zone a deflusso idrico difficoltoso  
(fonte ortofoto: [www.bing.com](http://www.bing.com))

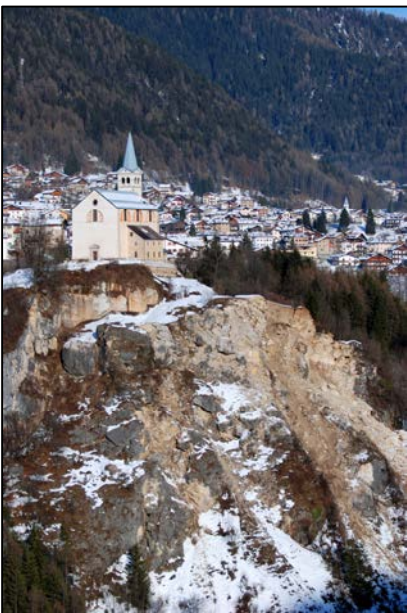
Vista della chiesa di San Martino da Staulin. Ben visibile la frana con la sua nicchia di distacco (fonte ortofoto: [www.panoramio.com](http://www.panoramio.com))

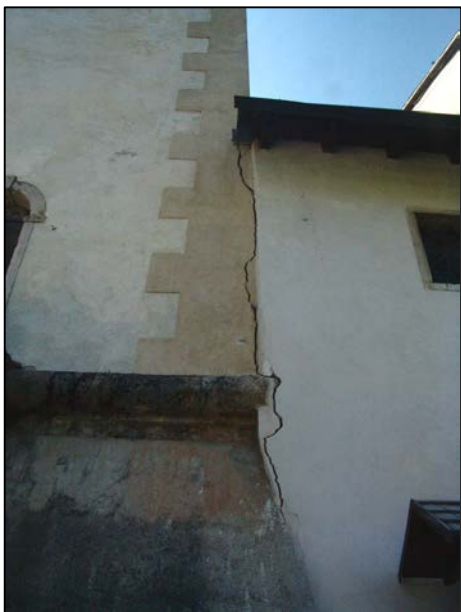
Particolare di una fessura interessante  
la chiesa di San Martino

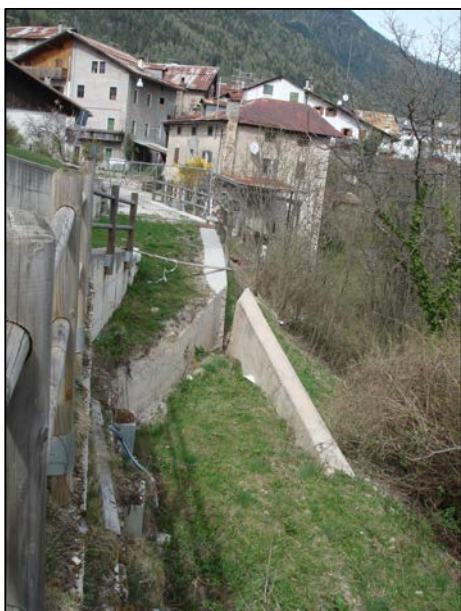
Evidenti segni di dissesto su di un  
muro di contenimento ad est del  
campanile della chiesa di San  
Martino

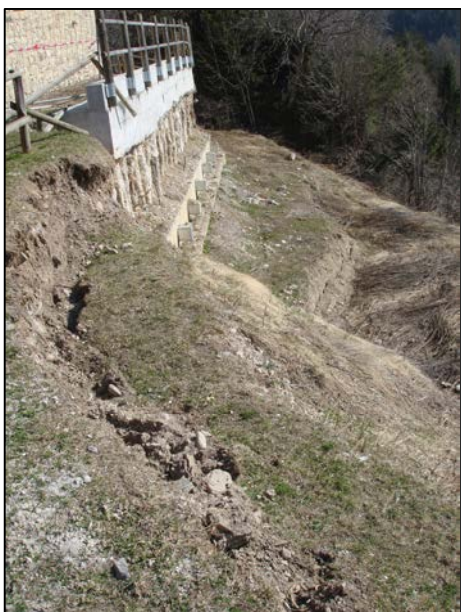
Fenomeni di dissesto (a probabile  
evoluzione regressiva) in corso nelle  
immediate vicinanze dell'edificio di  
culto

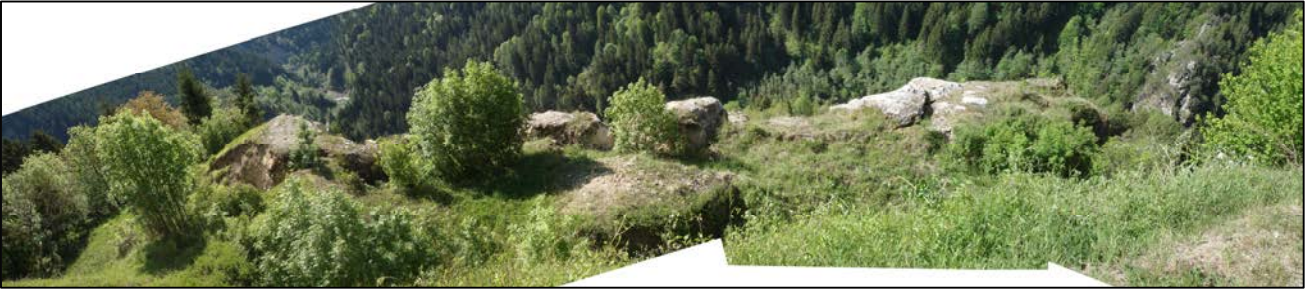
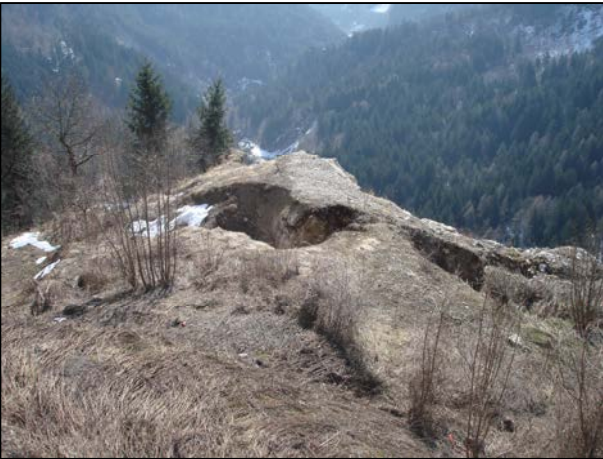
In alto e a lato, visione dell'estesa fessura di detensionamento generata dal dissesto gravitativo in atto. Tale frattura che coinvolge in maniera profonda i terreni raggiunge in alcuni punti profondità dell'ordine di 8-10 metri

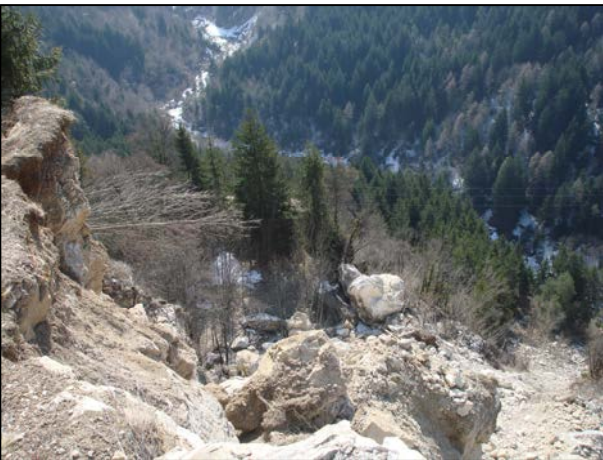
Ripresa dall'alto del ciglio del corpo di frana, guardando verso l'alveo del T.Boite. Si notano diversi blocchi rocciosi sparsi lungo il pendio, la maggior parte dei quali di ingente volumetria

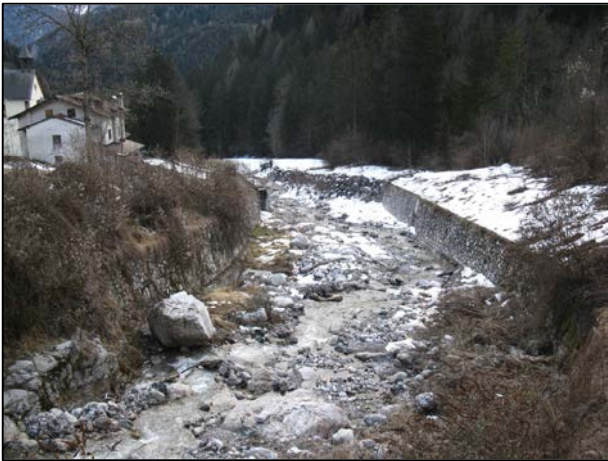
Opere di protezione spondale eseguite a valle dell'abitato di Vallesina: esse, come a monte, risultano in buono stato e sembrano in grado di contrapporsi a fenomeni di piena anche intensi

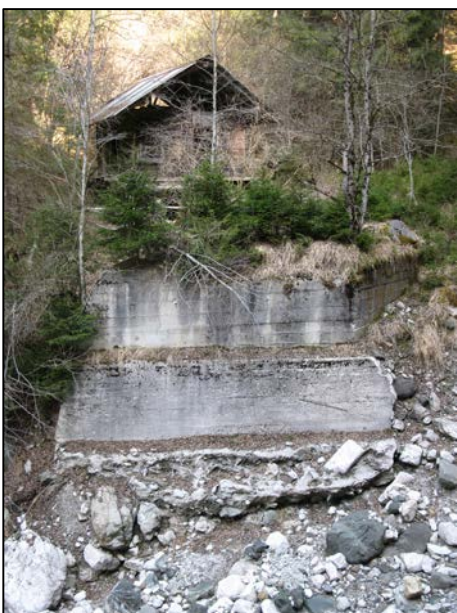
Val Vallesina: spalla di un vecchio ponte probabilmente distrutto durante l'alluvione del 1966

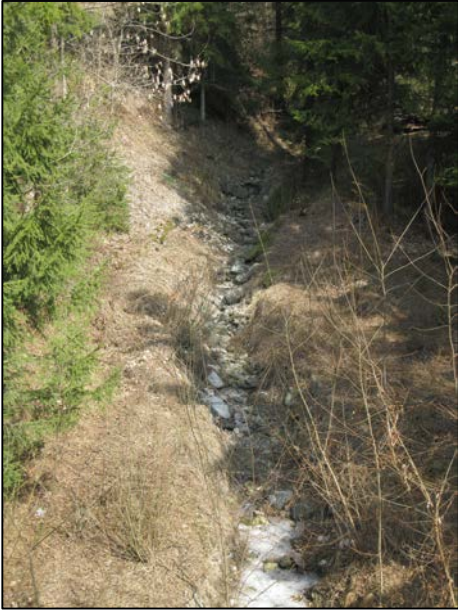
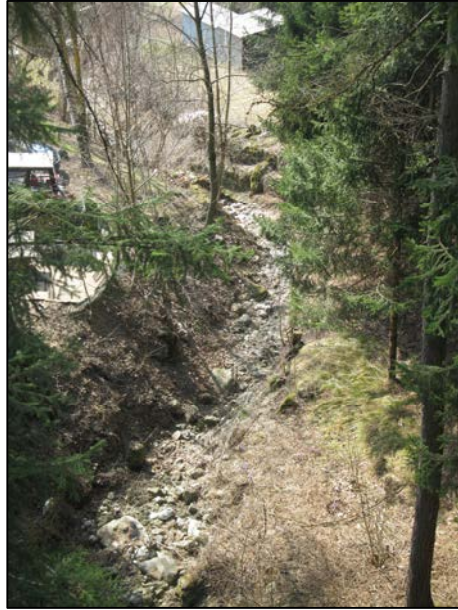
Torrente Rusecco, ripreso a monte e a valle del ponticello lungo Via Ferrovia. Nonostante la relativa vicinanza ad alcuni edifici, non risultano presenti opere di protezione spondale di un certo livello. Nel caso di intensi fenomeni di piena si potrebbero innescare con molta probabilità franamenti diffusi lungo le sponde causate dall'erosione laterale.

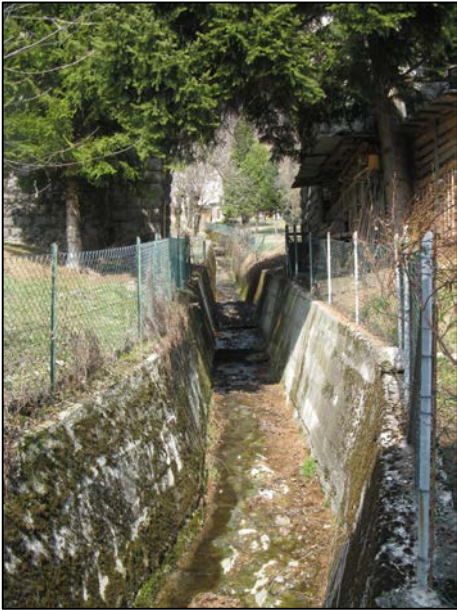
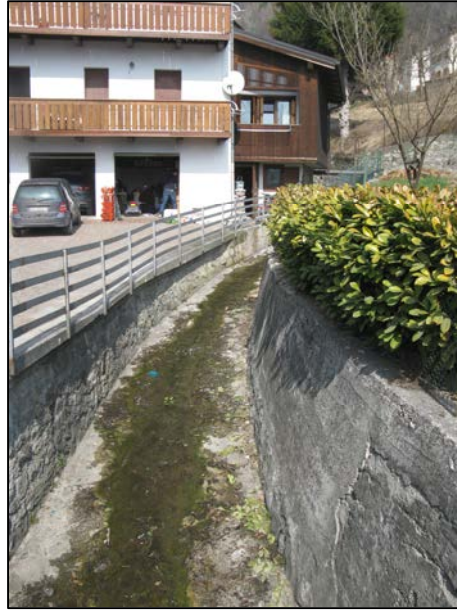
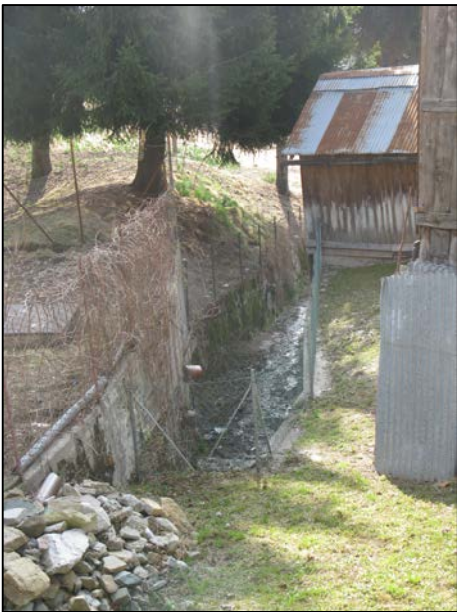
Canalizzazioni lungo il Torrente Festona all'interno dell'abitato di Valle, in buono/discreto stato. Il suddetto corso d'acqua risulta anche tombinato per un breve tratto, motivo per cui tale areale risulta soggetto ad un certo grado di penalità edificatoria.

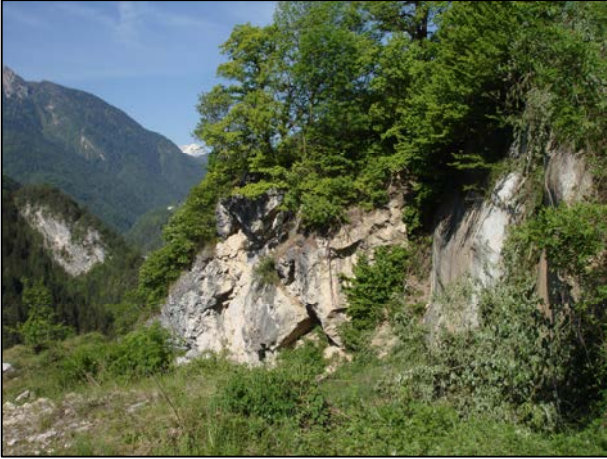
Affioramenti di *Dolomia Cassiana*  
intensamente fratturata in prossimità  
della chiesa di San Martino
