**OGGETTO: APPROVAZIONE DEL VERBALE DI SOMMA URGENZA E DELLA PERIZIA GIUSTIFICATIVA DEI LAVORI DI RIPRISTINO E MESSA IN SICUREZZA GALLERIA "LA ROTONDA" IN LOCALITÀ VENAS – PISTA CICLO PEDONALE "LA LUNGA VIA DELLE DOLOMITI".**

**OGGETTO: PISTA CICLABILE “DELLE DOLOMITI” – Km 80 ss. 51 di Alemagna  
GALLERIA “LA ROTONDA” NELLA FRAZIONE DI VENAS DI VALLE  
“CROLLO DI UN TRATTO DI PARETE”**

**RELAZIONE TECNICA ED INDICAZIONI PER IL RIPRISTINO**

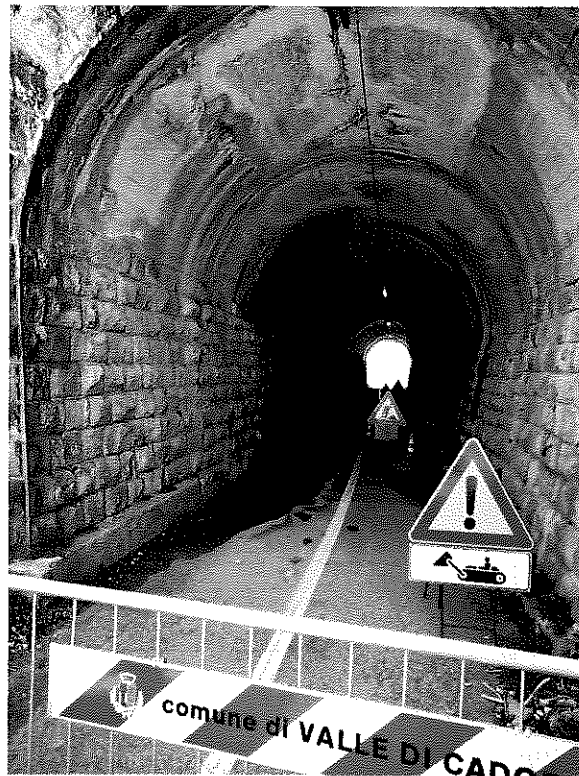
**FOTO 1**

Il giorno quattro (04) del mese di aprile (04) dell'anno duemiladiciotto (2018), il sottoscritto veniva informato dal vice Sindaco del verificarsi di un crollo di una parte del muro della galleria "La Rotonda", lungo il percorso ciclopeditonale Lunga Via delle Dolomiti; veniva quindi disposto un immediato sopralluogo unitamente allo stesso amministratore al fine di verificare l'effettivo stato di pericolo e, arrivati sul posto, veniva riscontrato il crollo di una porzione del muro con la caduta di numerosi massi, anche di notevoli dimensioni sulla sede stradale (foto 1 e 2).

Come detto in premessa tra il 1 ed il 2 del corrente mese di aprile si è verificato uno smottamento della parete nord nella zona ad est della galleria (a circa 15 ml dall'imbocco). Il crollo si estende sull'altezza della parete fino all'imposta della volta. Il materiale accumulatosi alla base, non consente ad oggi di valutare se sono state interessate dal cedimento anche la struttura all'imposta e quelle di fondazione.

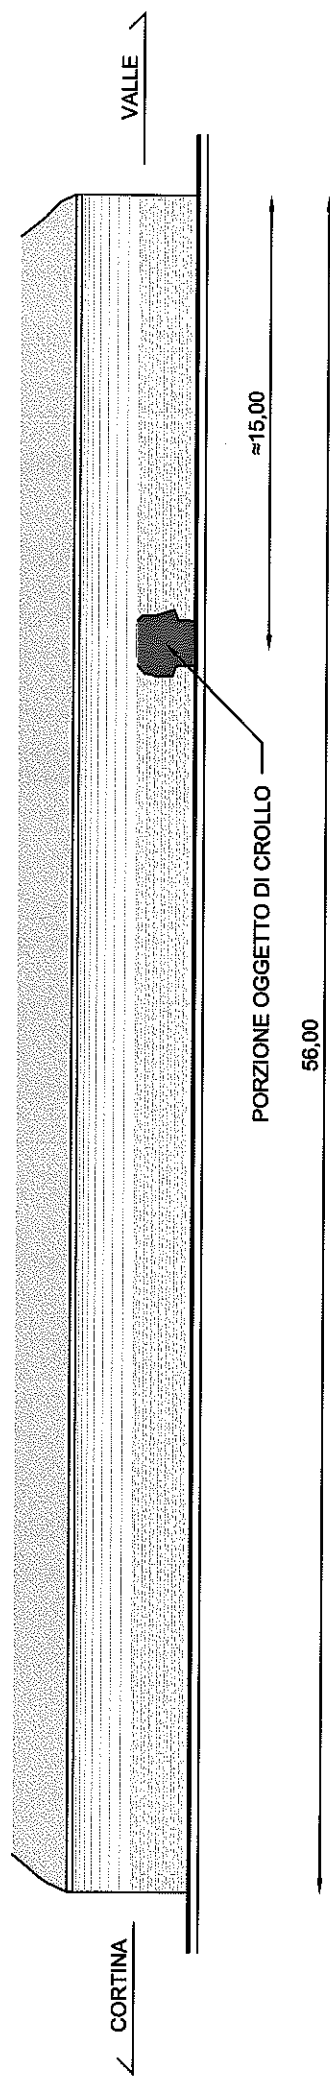
**STATO DI FATTO**  
**SEZIONE LONGITUDINALE**

La larghezza approssimativa del fronte di crollo varia da 1,50 a 2,50 ml.

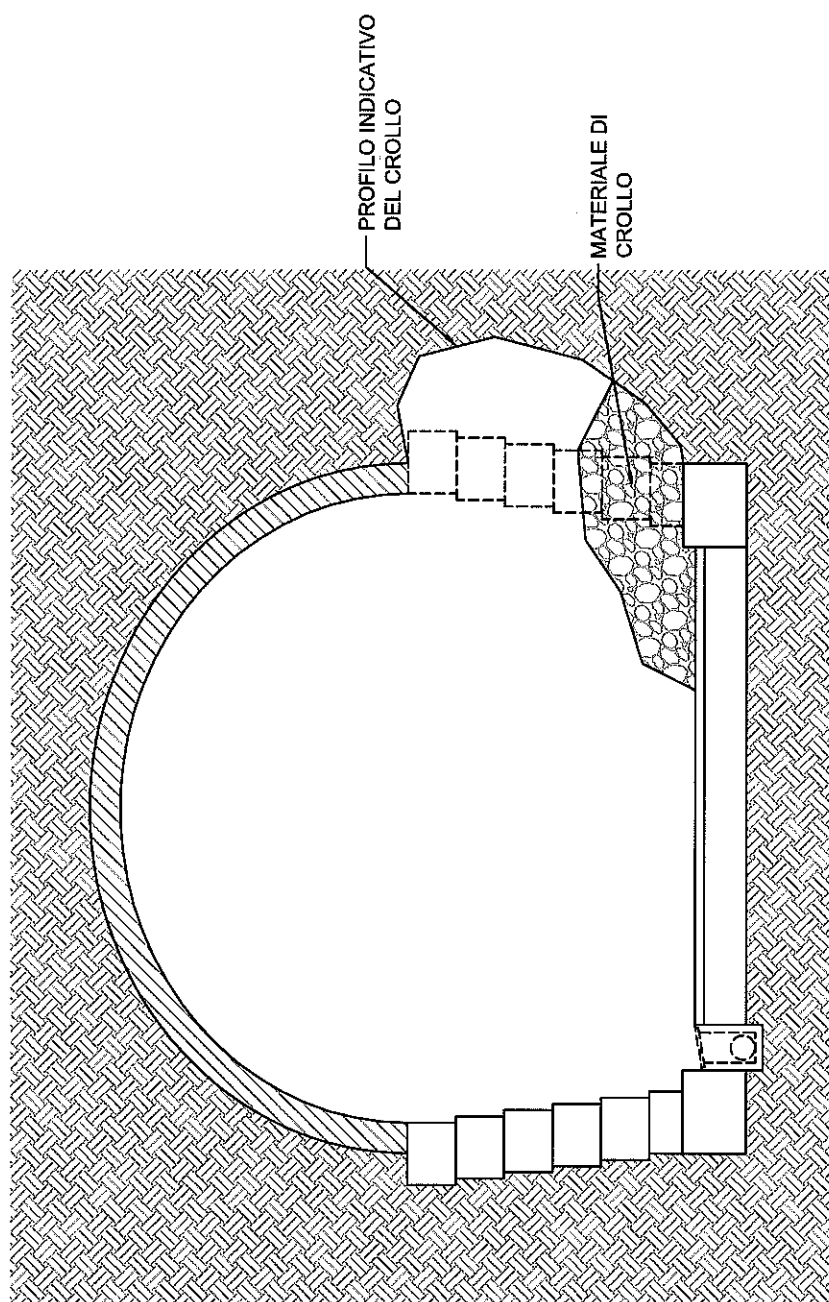
**STATO DI FATTO**  
**SEZIONE TRASVERSALE**

In più punti si rilevano spancamenti della muratura delle pareti e degrado della muratura di fondazione o della stabilizzazione della stessa.
