**Comune di:** VALLE DI CADORE

**P.A.T.**

**RELAZIONE GEOLOGICA**

**Allegato alla Relazione Geologica**  
**VALUTAZIONE DI COMPATIBILITA' GEOLOGICA (VCG)**

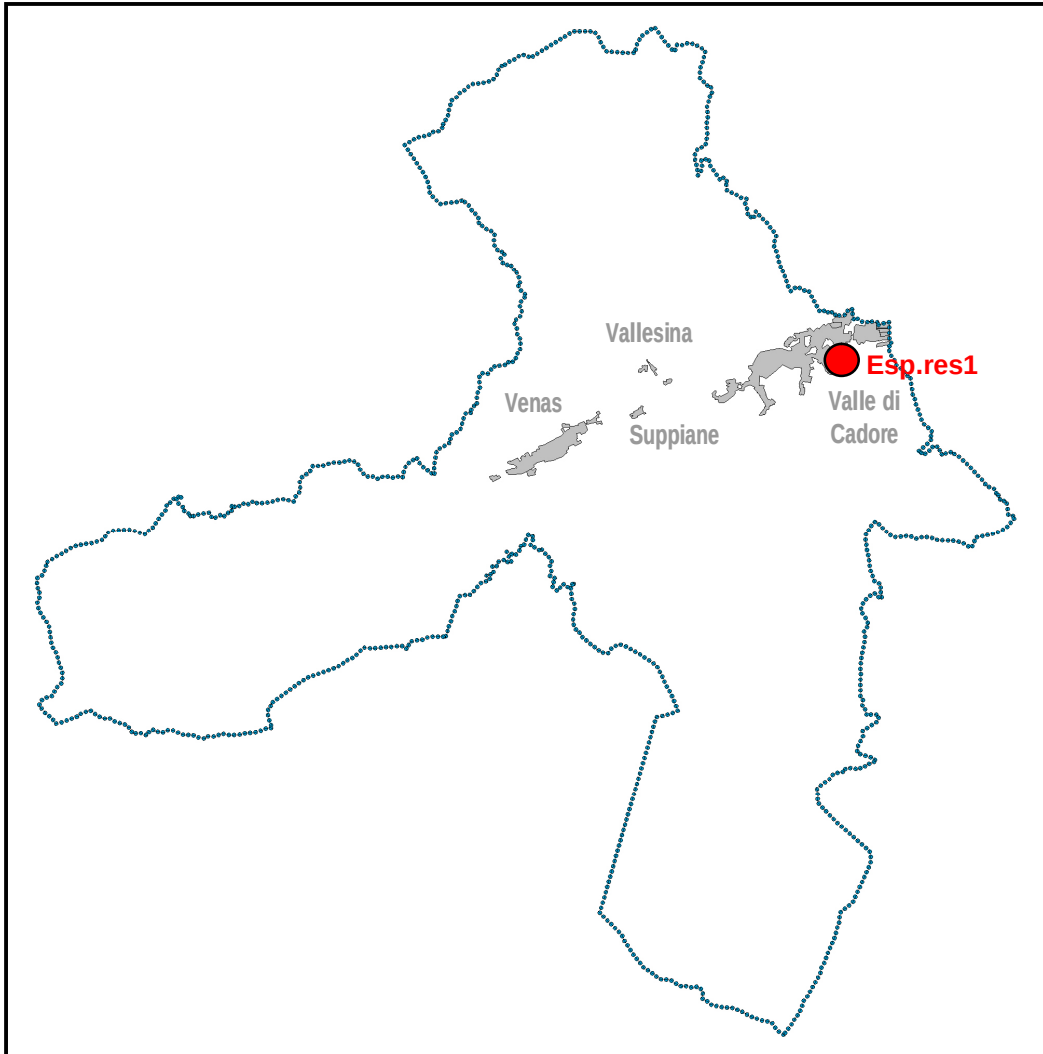
**Tabella Esp.res1**

Nel Territorio del PAT è prevista una sola area di espansione del residenziale, posta a nord del campo sportivo.

| <b>Aspetti paesaggistici e morfologia</b> | L'areale in oggetto si trova a N del campo sportivo, su di un'ampia conca pianeggiante di formazione fluvioglaciale |
