**OGGETTO: APPROVAZIONE DEL VERBALE DI SOMMA URGENZA E DELLA PERIZIA GIUSTIFICATIVA DEI LAVORI DI RIPRISTINO E MESSA IN SICUREZZA GALLERIA "LA ROTONDA" IN LOCALITÀ VENAS – PISTA CICLO PEDONALE "LA LUNGA VIA DELLE DOLOMITI".**

**OGGETTO: PISTA CICLABILE “DELLE DOLOMITI” – Km 80 ss. 51 di Alemagna  
GALLERIA “LA ROTONDA” NELLA FRAZIONE DI VENAS DI VALLE  
“CROLLO DI UN TRATTO DI PARETE”**

**RELAZIONE TECNICA ED INDICAZIONI PER IL RIPRISTINO**

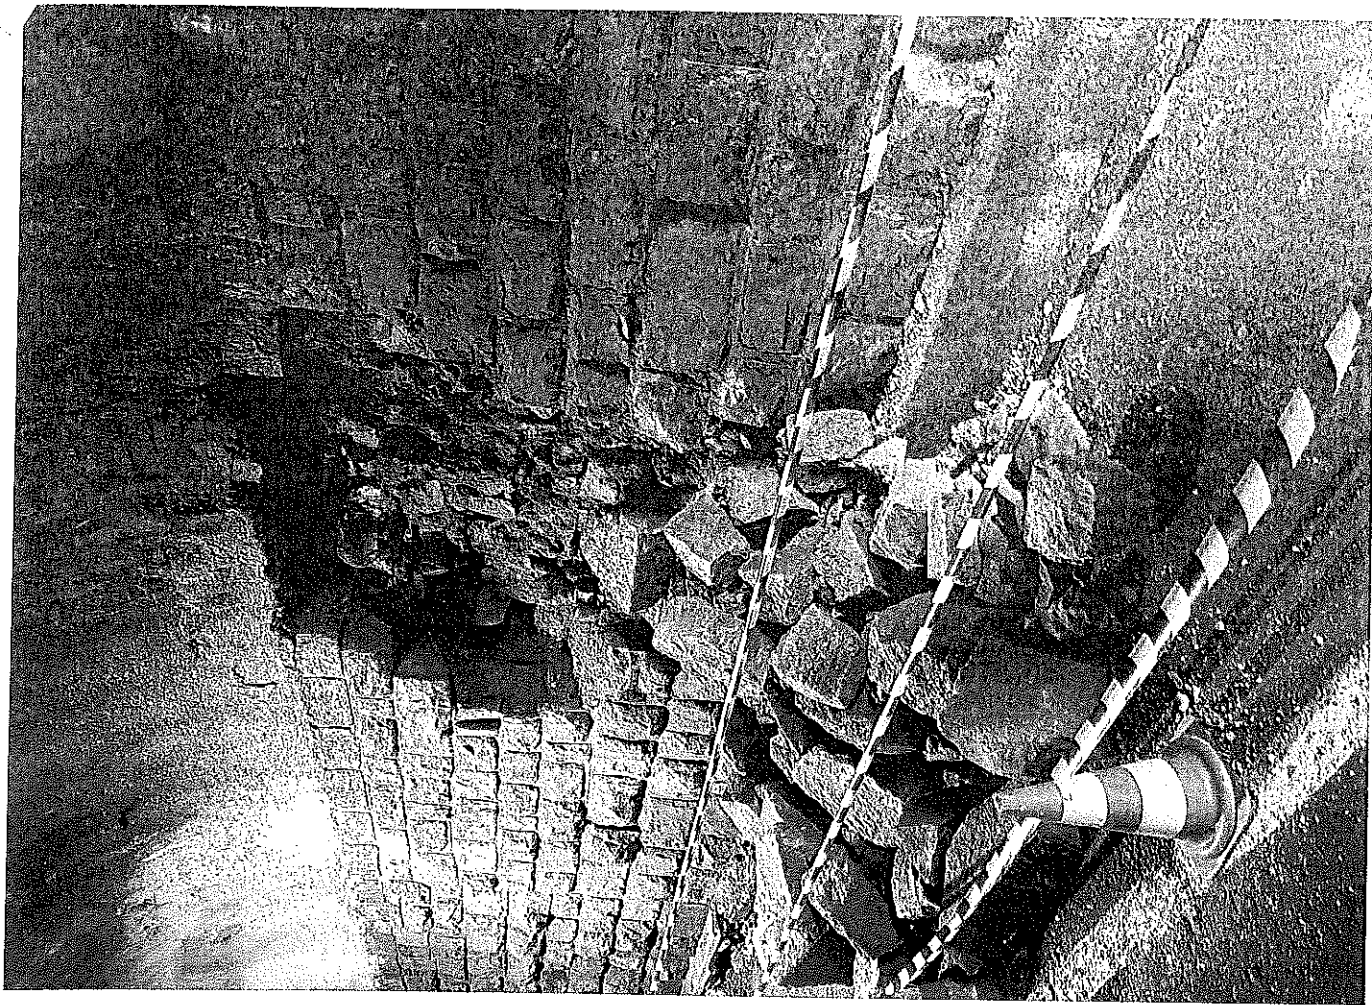
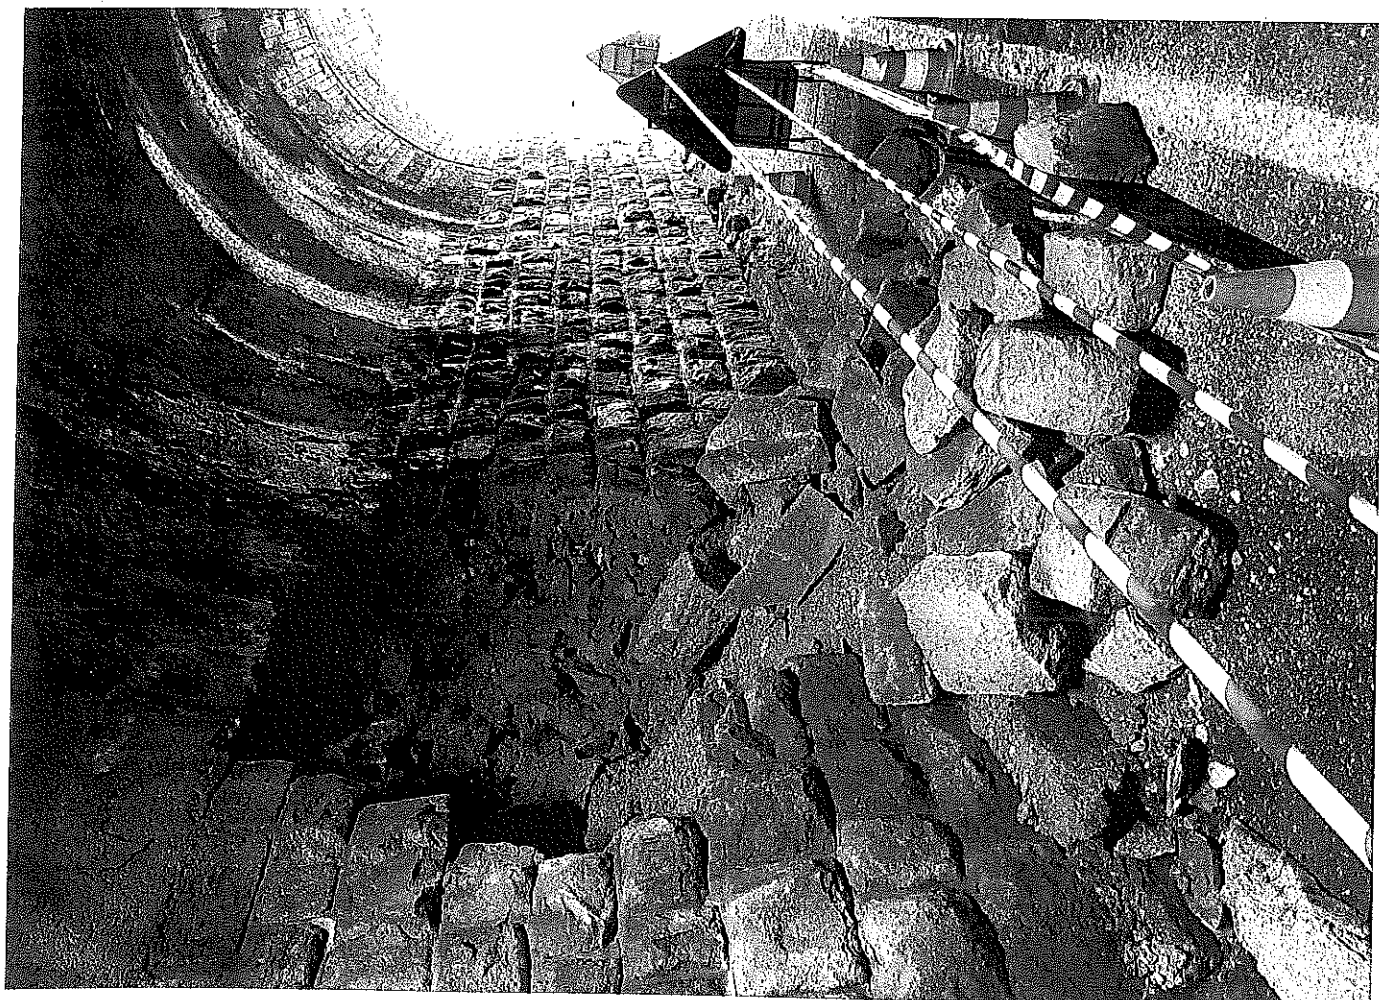
La volta superiore in corrispondenza al crollo evidenzia la superficie dell'intradosso degradata e corrosa dagli effetti dell'acqua; non palesa comunque indici di cedimento critici e tali da farne presumere cedimenti imminente. La situazione andrà comunque indagata una volta attivato un cantiere per il ripristino del crollo.

Sempre sulla base della sola ricognizione eseguita il 03/04 si è potuto constatare come il tratto in cui si è verificato il cedimento corrisponda con il tratto in cui sono importanti le infiltrazioni d'acqua sia attraverso la volta sia attraverso le pareti. Si evince inoltre un più

In più punti si rilevano spancamenti della muratura delle pareti e degrado della muratura di fondazione o della stabilizzazione della stessa.

- 0) Puntellazione provvisoria mediante travi, morali e tavoloni in legno della struttura in calcestruzzo all'imposta della volta. Andrà inoltre valutata in relazione al degrado effettivo della volta la predisposizione di travi di contrasto della stessa alla quota dell'imposta ed eventuale protezioni accessorie per protezione da eventuali distacchi.

- 6) Ricostruzione della muratura con paramento a vista costituito dalle pietre di crollo e "retrostruttura" in malta (all'occorrenza armata) secondo la tecnica originaria. Contestuale creazione di feritoie e predisposizione di tubi microforati per il drenaggio delle acque di monte (con punti di captazione in materiale arido))
